Leta upp chassinumret

av Fredrik Langendorf

-innan du får underkänt!

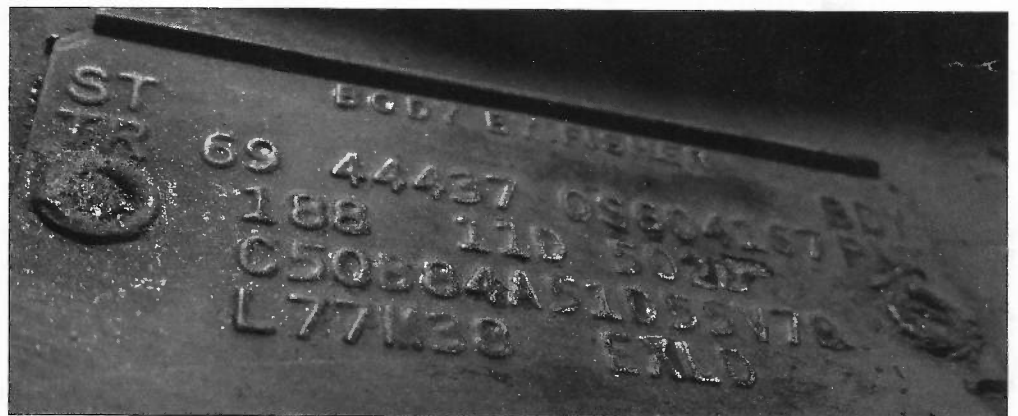
På en -69:a och nyare räcker det alltså inte längre med bara denna typ av id-skylt.

Hittills har man tolkat det som att skylten (den popnitade aluskylden i vindrutan, på torpedväggen eller var den nu kan sitta) är den som gäller om man inte hittar det stansade numret. Men i formuleringen "skylt i vissa fall" avser endast de fallen där fordonet är av 1968 års modell och äldre. På -69:or och nyare SKA det stansade numret vara läsbart.

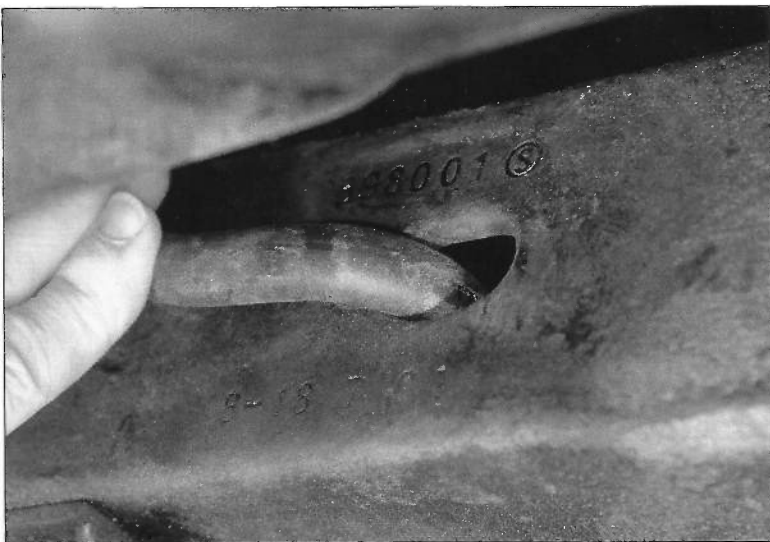
Här är ett exempel på en stansning. Det här är visserligen inte ett fullständigt nummer, men det ger en fingervisning om hur det du ska leta efter kan se ut.

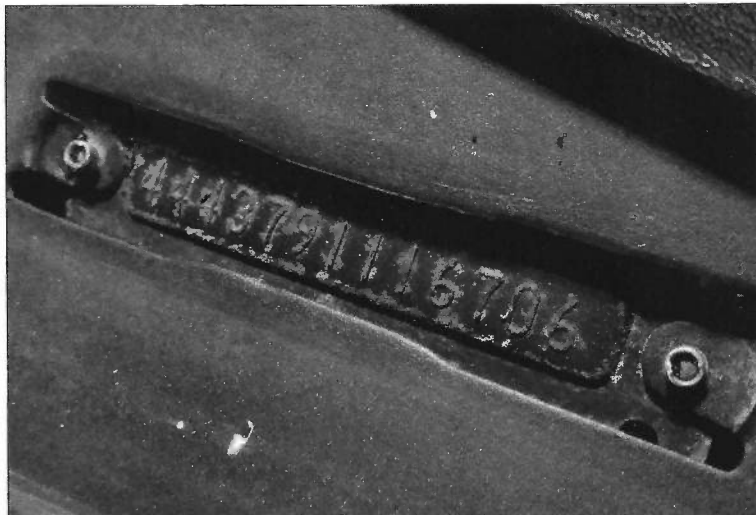
Plåten i vindrutan, som jänkarna förlitar sig på, duger inte i Sverige. Den är för lätt att byta ut och fiffla med. Stansat på ramen ska det vara på dessa rambyggda bilar. Det betyder att man i praktiken tvingas till en förenklad registreringsbesiktning om man köper en annan ram som reservdel.
